VII. MAGYAR FÖLDRAJZI KONFERENCIA KIADVÁNYA

TERMÉSZETI ÉS EMBERI TÉNYEZŐK SZEREPE A SAJÓ 2010-ES ÁRVIZÉNEK LEVONULÁSÁBAN

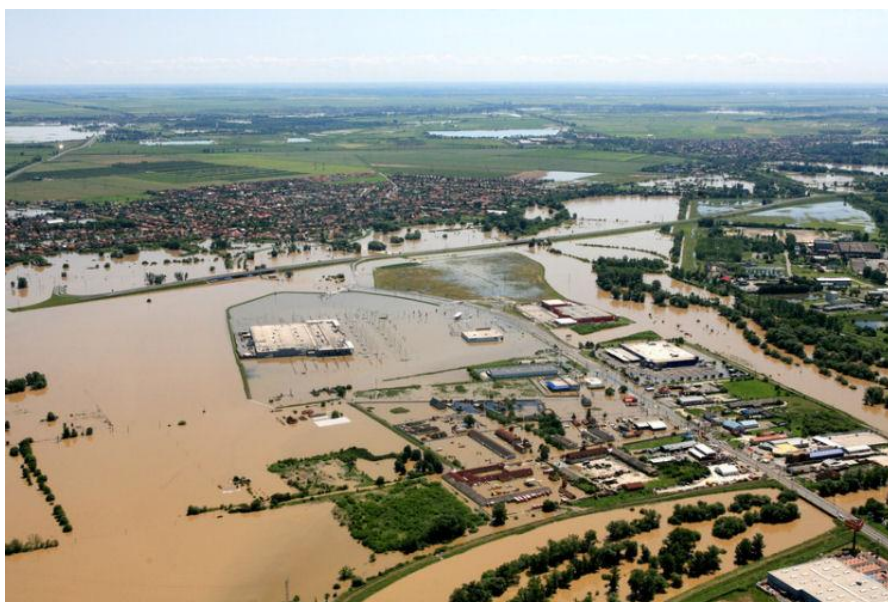
1. kép. Árvíz a Miskolci Auchan áruházban 2010. június 6-án (MTI)
http://www.koh7.hu/6_szerkeszto/01_kosdi/100606_arviz/arviz.html

Az árvízi helyzetek kialakulásához az is hozzájárult, hogy a ciklonok előtti időszak is csapadékos volt, így a későbbi esőzések vize kevésbé tudott a talajba beszivárogni, mert az már telítetté vált. A Zsófia ciklonnal járó heves esőzések következtében országszerte megáradtak folyóink, patakjaink. Kritikus árvízi állapot alakult ki a Sajó, a Bódva és a Hernád környezetében is, a folyók együttes áradása miatt több mint 2000 embert kellett kitelepíteni a térségből, több település közúton megközelíthetetlenné vált. A Sajó árhulláma Felsőzsolcánál május 18-án 440 cm-en tetőzött. A két ciklon közötti időszakban is gyakori volt a heves csapadék, de a folyók vízszintje némileg csökkent. Az Angéla ciklon bőséges csapadékának még nagyobb árvízi hatása lett, azért is mert röviddel – alig két héttel – a Zsófia ciklon után érkezett és a két esemény hatása így részben összeadódott. A Bódván és a Sajón is súlyos árvízi helyzetet alakult ki, a két folyó egyes szelvényein meghaladta a valaha mért legnagyobb vízállását (LNV) (Kugler 2010). A Sajó Felsőzsolcánál 475 cm-en tetőzött június 6-án. Felsőzsolcán az ár- és belvíz következtében összesen 173 lakóingatlan dőlt össze vagy sérült meg helyreállíthatatlanul, június 6-án és 7-én közel 25 hektár, település 80 %-a állt víz alatt (KSH), ekkor került víz alá Miskolc *keleti bevásárló övezetének* egy része is (1-2. kép).

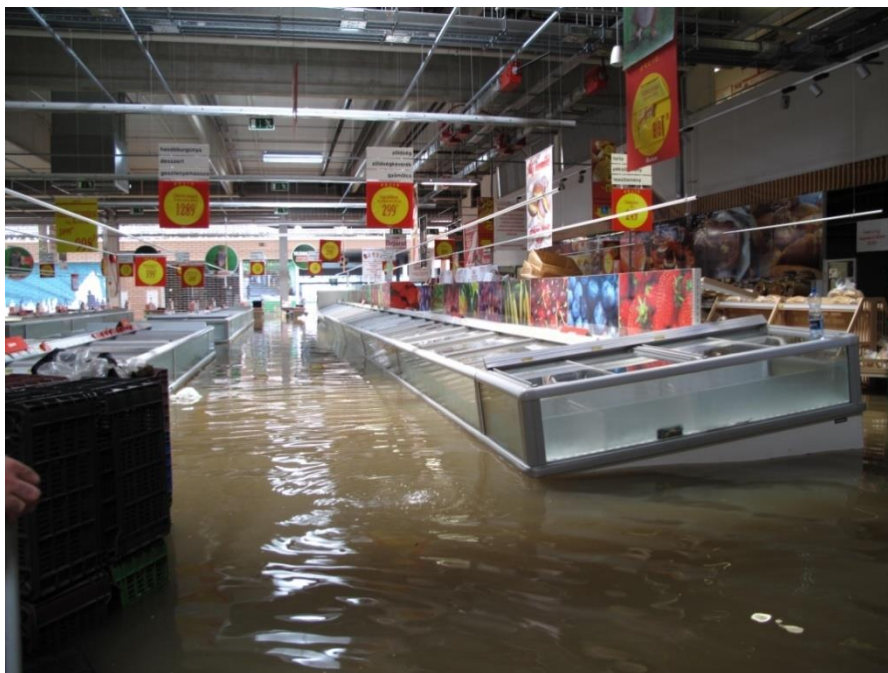
2. kép. Árvíz a Miskolci Auchan áruházban 2010. június 6-án (origo.hu, olvasói kép)

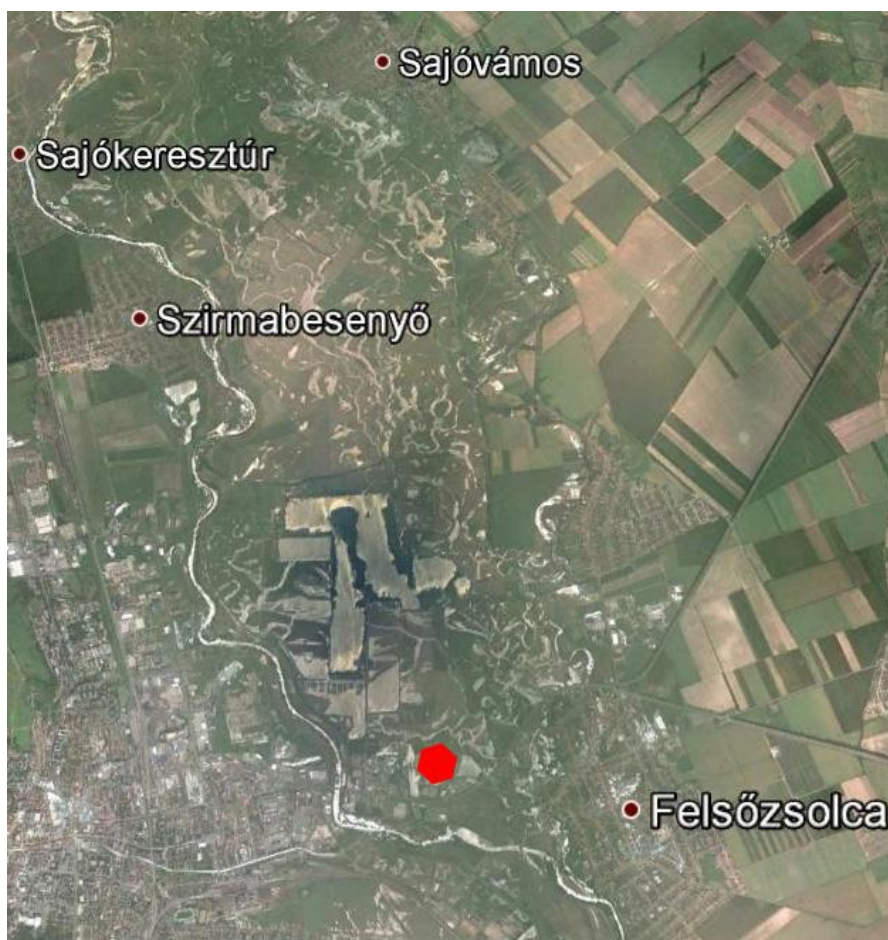
3. kép. Google map légifelvétel a Sajó völgyéről Miskolc környékén 2010 decemberéből. Befagyott bányatavak és a Sajó egykori és időszakos medrei, amiket fagyott talajvíz és hó tölt ki. A piros hatszög az Auchan hipermarketet helyét mutatja.

Az árvíz egy kivételes időjárási helyzethez kapcsolódott, de nem új jelenség e területen. 1974-ben egy hasonlóan nagy árvíz öntötte el Felsőzsolcát és az áruházaknak helyet adó területeket. A terület földtani, geomorfológiai adottságai is a folyók meghatározó domborzatformáló hatásairól árulkodik (2. ábra). A Sajó és a Bódva együttes árterén máig jól látszódnak a nyomai annak, hogy a folyók hogyan változtatták vagy hagyták el medreiket a múltban. A kivételesen nagy árvizek idején a teljes árter ma is víz alá kerülhet és az elhagyott medrek időszakosan újra élőkké válnak, átlagos nagyvíz idején ezek a területek belvizessé válnak (3. kép).
